可 搬 型 階 段 昇 降 機 ス カ ラ モ ー ビ ル  
重 大 製 品 事 故 対 応 の ご 連 絡

2023 年 1 月 12 日

株式会社 アルバジャパン

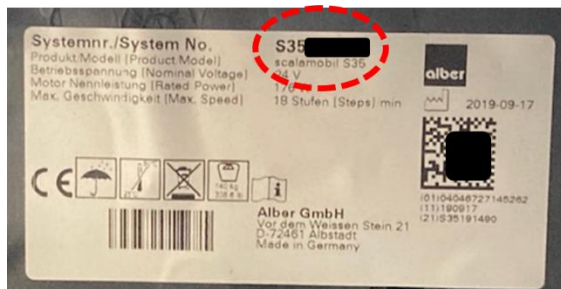
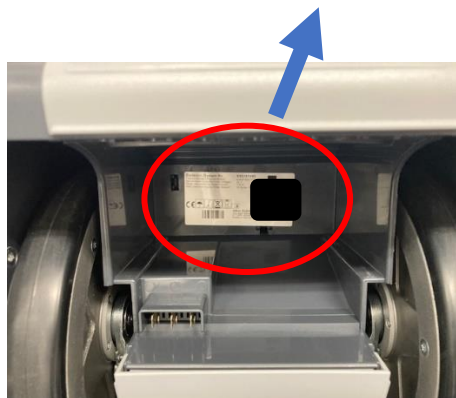
※S35 シリーズの場合(製品番号)

製品シリアルシール

バッテリーパックを抜いた本体奥にシリアルシールが添付されております。
