可 搬 型 階 段 昇 降 機 ス カ ラ モ ー ビ ル  
重 大 製 品 事 故 対 応 の ご 連 絡

2023 年 1 月 12 日

株式会社 アルバジャパン

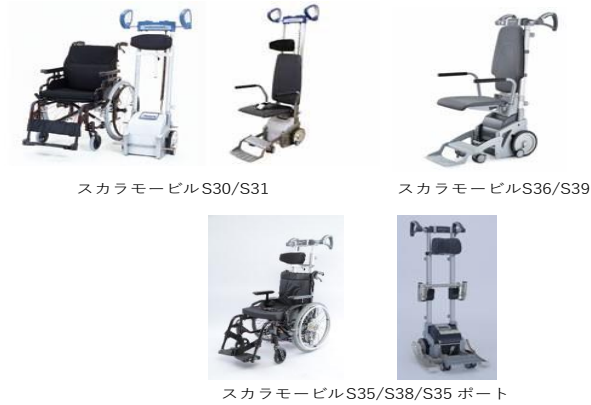
## 対象型式

弊社が輸入販売した可搬型階段昇降機 スカラモービルのご使用中に、階段から転落され、昇降機搭乗者様が、骨折・ご逝去となる重大事故が 2019 年～2022 年の間で 5 件（後述）発生いたしました。

このような重大事故事例に鑑み、本機器を必要とされている利用者様並びに操作者様にいかに安全に有効利用していただくかを重点課題として、ご使用のスカラモービルにつきまして、再発防止のため安全な操作方法についての再講習会を実施させていただくことといたしました。
